<地表変動>地質と崩壊メカニズム (広島地域)

千木良, 雅弘. <地表変動>地質と崩壊メカニズム (広島地域). 平成30年
7月豪雨災害調査報告書 2019: 48-53

地質と崩壊メカニズム（広島地域）

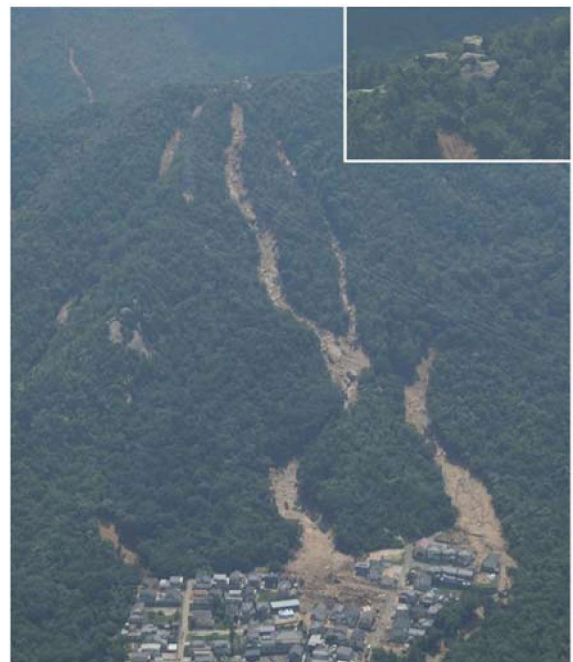
ここでは、比高約 200m の山稜の尾根線直下と途中から崩壊が発生し、土石流となって下方の住宅地を襲った（図1）。土石流には最大差し渡し 14m の大ブロックも含まれ、それは谷の途中で引っかかるように停止していた。また、住宅地にまで至った土石流には丸みを帯びた大岩塊が含まれていた（図2）。

図1 安芸郡熊野町川角地区の崩壊・土石流。挿入写真は崩壊源の直上にある岩塔。これと同様の岩塔は、写真左手中央部にも認められる。

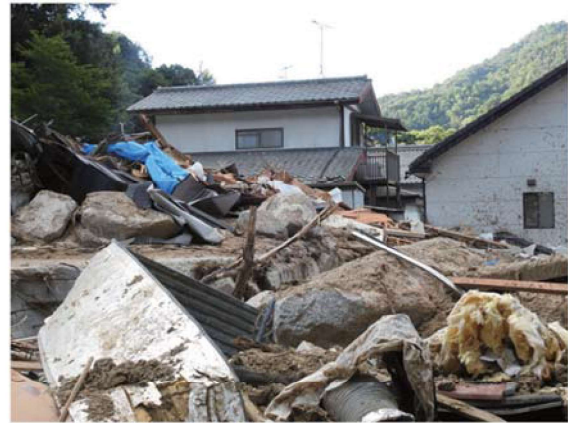
ここでも、川角地区と同様に、花崗岩の球状風化によって形成されたコアストンが土石流に含まれ、それが家屋を破壊しており、土石流の破壊力を増大していたとみられる。崩壊源には、やはり、マサに取り囲まれた岩

柱やコアストンが認められ、ここでも、マサの地中侵食によって岩塊が不安定となり、崩壊が発生したと判断される。

図4 矢野東地区で家屋を襲った花崗岩のコアストン

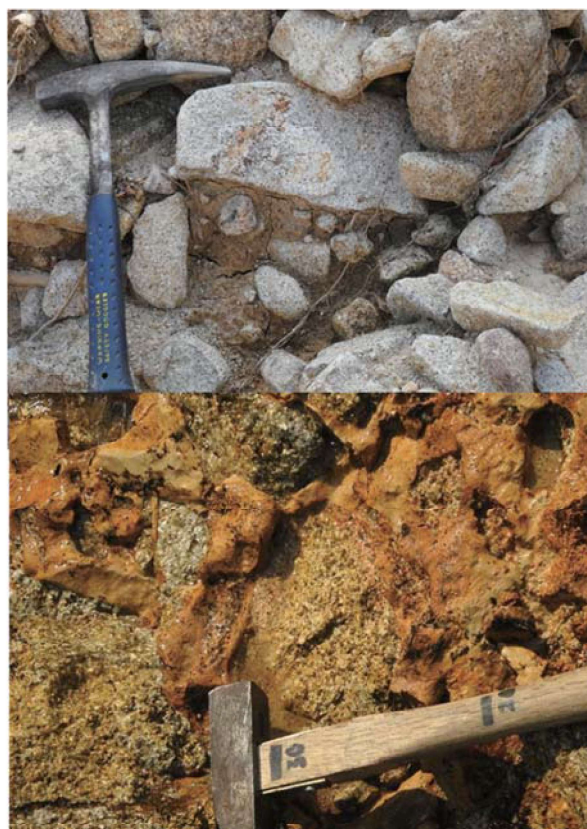
土石流の流下経路には古い土石流の堆積物があり、その上を今回の土石流が移動した。土石流の映像を見ると、土石に比べて水量が多く、まるで洪水のように見受けられた。崩壊 6 と 7 の移動経路では、古い土石流堆積物の断面が認められた。それによれば、古い土石流堆積物では基質が粘土化しており、全体の透水係数が著しく低いと推定される（図 11）。この粘土は、X 線分析の結果によればハロイサイトと同定された（図 10）。

図11 新しい土石流堆積物（上）と古い土石流堆積物（下）。古い土石流堆積物では、基質が粘土化している。

一方、新しい土石流堆積物の基質は粘土混じりの砂質で（図 11）透水性は相対的にかなり高いと推定される。このように、土石流の移動経路の地盤は、下位に透水性の低い堆積物があり、その表層部を透水性の高い堆積物が覆うような構造をしている。そのため、水は下方にはしにくく表流水が生じやすい。しかしながら、表層部は硬質の岩片によって保護されているため、侵食に対する抵抗性が強いと考えられる。このような条件によって、洪水のような土石流が生じたものと思われる。

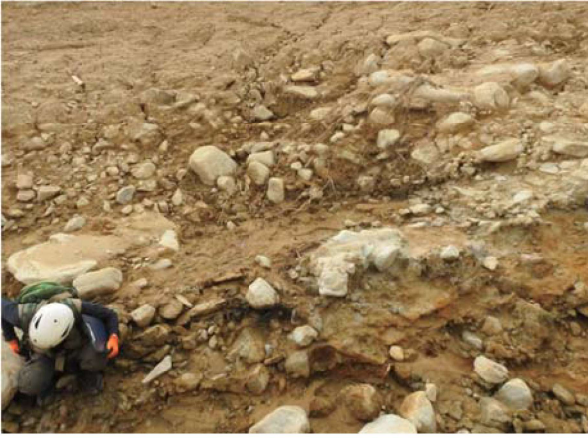
土石流堆積物には、最大径 30 cm 程度の丸い流紋岩礫が大量に含まれていた（図 12）。これは、一見河床礫のようにも見えるが、実際には、流紋岩が球状風化したものであり、それが風化断面に見て取ることができる（図 13）。新鮮な流紋岩の露頭はあまり広く露出していないが、図 6 の広島国際大学の裏側の山の反対側の沢で見られ、そこでは柱状節理が発達していた。おそらく柱状節理に関して球状風化が進んだものと考えられる。ただし、この柱状節理によってできた石柱は直径数 10 cm 以下と細いため、川角地区のような巨大なコアストーンは形成されていない。

図 12 古い土石流堆積物とそれを覆う今回の土石流堆積物。

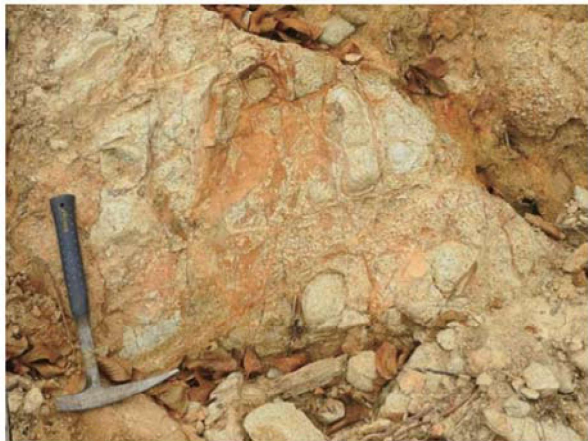
図 13 流紋岩の球状風化
